Sanierungsvorhaben

Theodor Eisenlohr Schule
- Aktualisierung August 2023 -

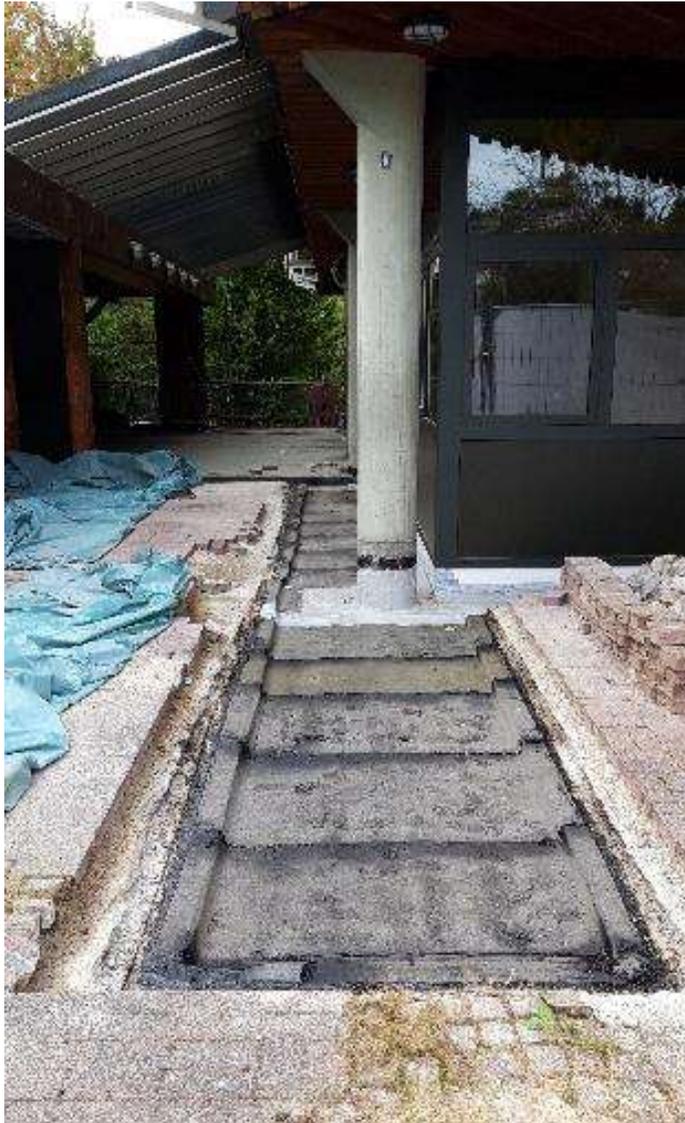
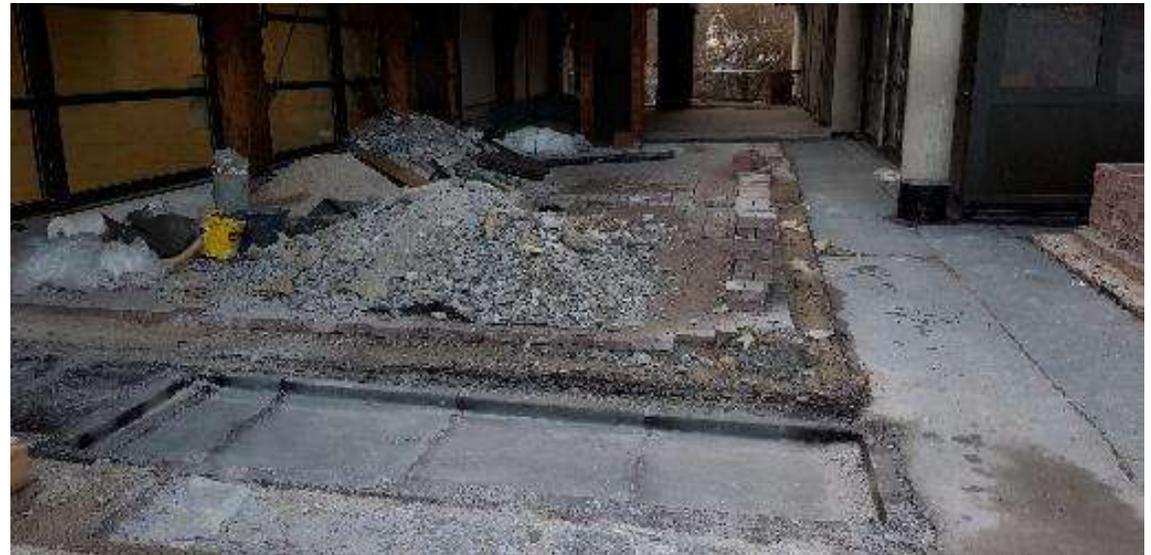
Teilsanierte Bereiche

- Dringende Notmaßnahme zur Verhinderung von weiteren Folgeschäden
- bei Starkregen kam es zu Wassereintritten im Bereich der unter dem Schulhof liegenden Gebäudeteile, die bereits frisch saniert waren, insbesondere im Turnschuhgang zwischen den Umkleiden und Geräteräumen, daher wurde der Bodenaufbau des Schulhofes untersucht
- Ergebnis:
Die bituminösen Abdichtungsbahnen besitzen nach 40 Jahren Risse, dadurch ist das Foamglas inzwischen komplett durchnässt. Nach Einschätzung des Bausachverständigen bestand der Sachverhalt bereits vor Beginn der Baumaßnahmen
- Maßnahme: Wiederherstellung von Abdichtung und Dämmung

Die Schulhofunterbauten wurden bisher nur punktuell abgedichtet. Bei anhaltendem Starkregen staut sich das Wasser so hoch an, dass es sich durch weitere undichte Stellen seinen Weg in die Ebene 0 sucht.

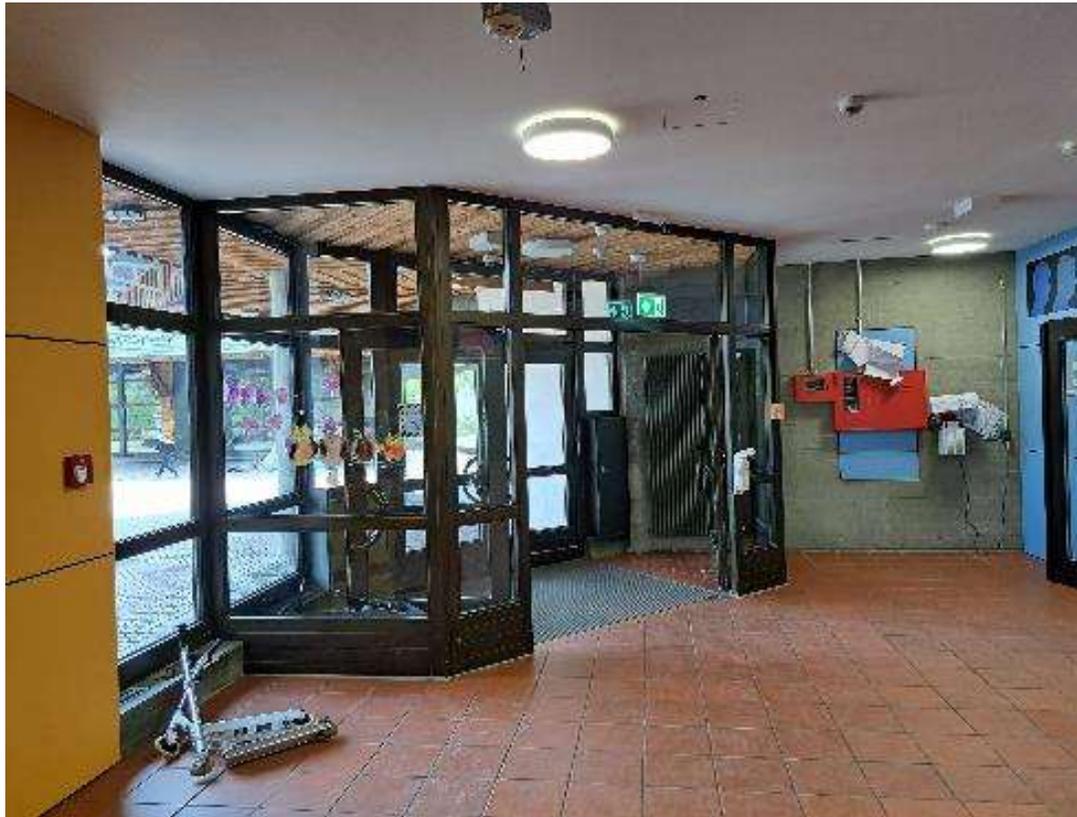
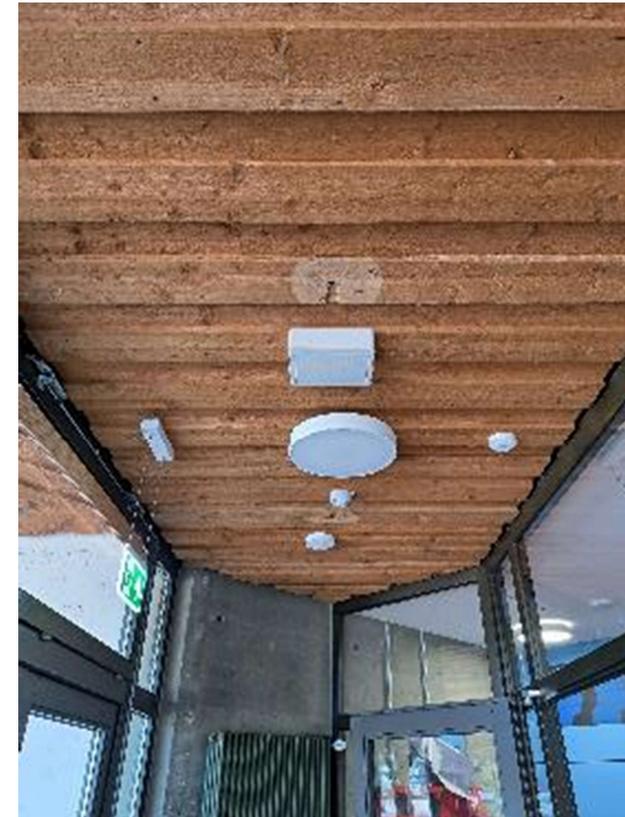
Betroffene Bereiche

- Das Eingangstürelement ist in die Jahre gekommen und lässt sich nicht mehr neu ausrichten, um eine Dichtschließung wieder zu gewährleisten. Diese Thematik wurde im Zuge der Sanierung angesprochen, ein Austausch des zweiflügligen Türelementes mit Offenhaltung und Schließfolgeregelung ist sinnvoll. In diesem Zuge könnte der innenseitige „Windfang“, dessen Türen ähnliche Probleme haben, rückgebaut werden.
- Wunsch besteht auch, weil der Windfang seine eigentliche Funktion nicht erfüllt, da er immer von einer Person offen gehalten wird oder durch einen Türstopper, damit die Schülerinnen und Schüler schneller in die Pause hinauslaufen können

- Der Haupteingang schließt nicht mehr dicht und lässt sich auch nicht mehr neu ausrichten, da das Holz zu stark verzogen ist
- Die eigentliche Schutzfunktion des Windfangs besteht nicht mehr, da dieser immer über Türstopper offen gehalten wird
- Die Kinder fahren mit ihren Kettcars vom Foyer auf den Schulhof und bleiben an den Türen hängen

Aus baulicher und schulablauforganisatorischer Sicht wird die Variante 1 (Entfernung Windfang) präferiert.

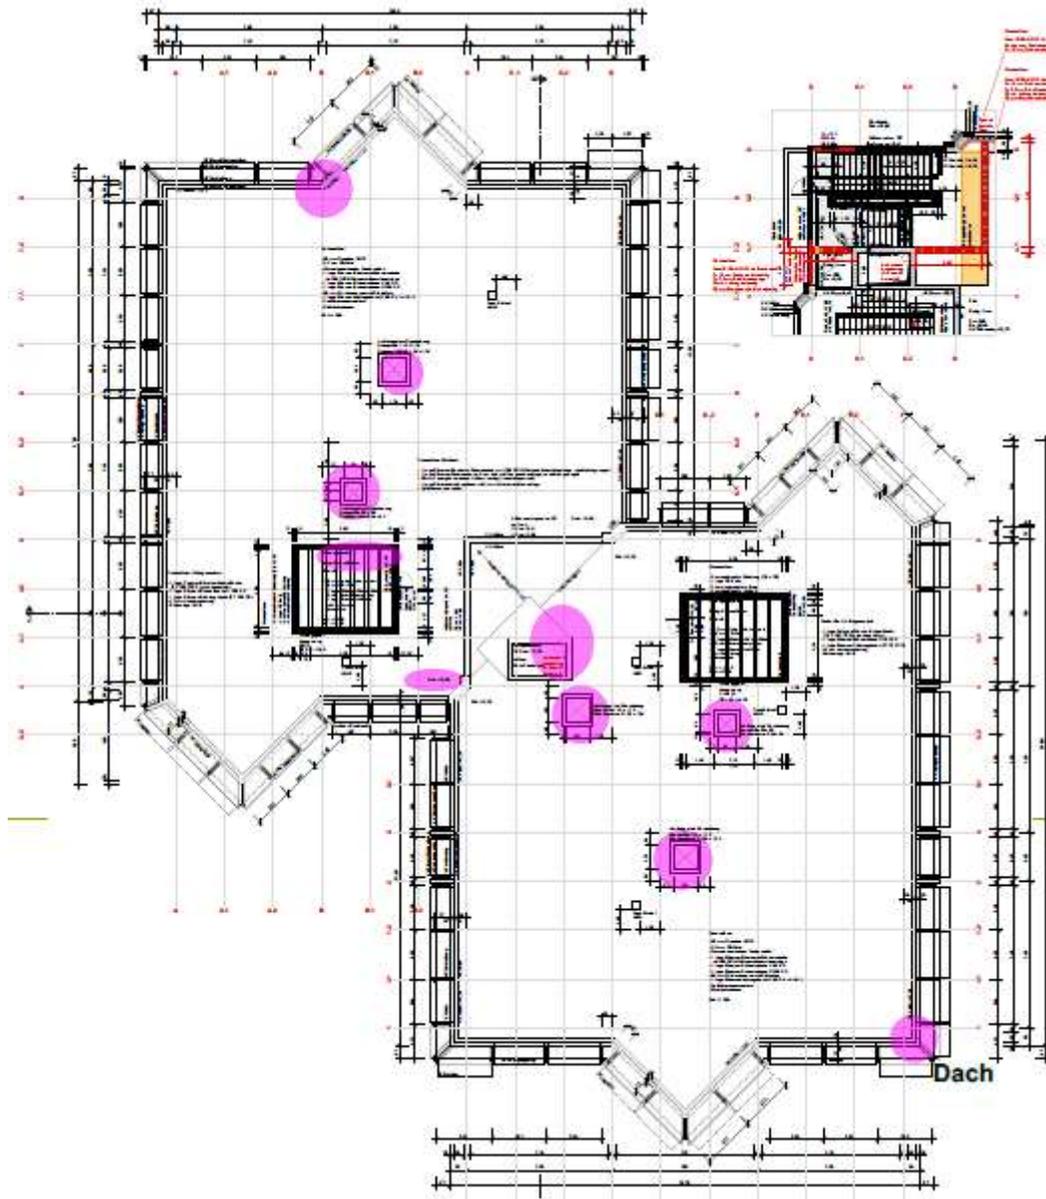
Dachaufsicht

- Das Dach hat seine Lebensdauer überschritten und muss neu aufgebaut werden
- Seit Jahren ist das Dach der Theodor Eisenlohr Schule bereits undicht, so dass durch das stetige Tropfen, bereits in der Ebene 5 der Beton ausgewaschen ist
- Das Kiesdach wurde bisher an einzelnen Stellen notdürftig geflickt
- Maßnahme: es wird der alte Dachaufbau komplett entfernt und ein neuer Aufbau, mit der nach ENEC vorgeschriebenen Dämmstärke, sowie die von der Stadt geforderte Dachbegrünung inkl. PV-Anlage zur Eigennutzung, aufgebaut. Dabei müssen sowohl die Anschlüsse als auch das Regenabflusssystem neu geplant werden
- Mögliche zusätzliche Förderung aus dem Förderprogramm für energetische Sanierungsmaßnahmen wird geprüft

- Der gesamte Dachaufbau muss entfernt und entsorgt werden
- Mit einem Kran werden die neuen Materialien aufs Dach gebracht
- Aufbau von Dampfsperre als Bitumenschweißbahn, dann die Dämmplatten, Dämmkeile an Attika und aufsteigenden Bauteilen, dann folgen die Abdichtungsbahnen sowie die Abdichtung der Technikräume

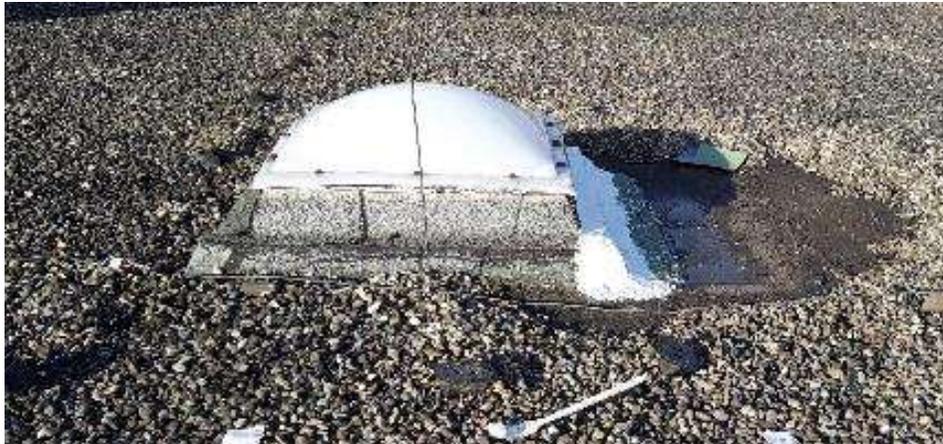
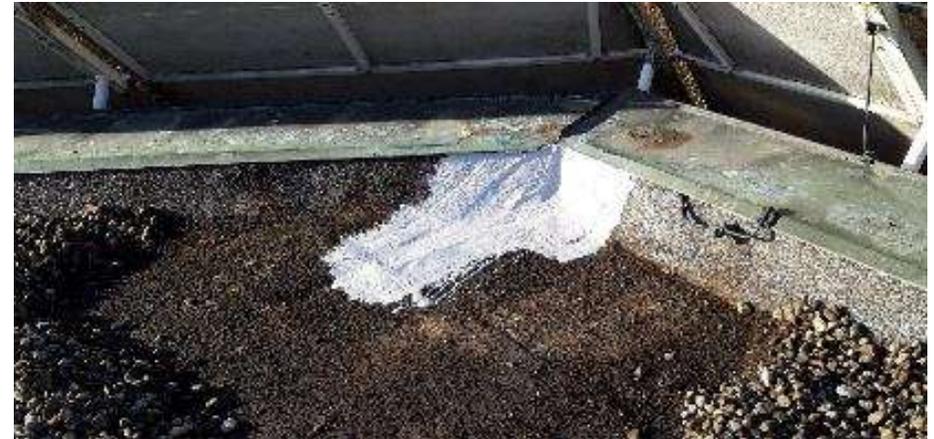
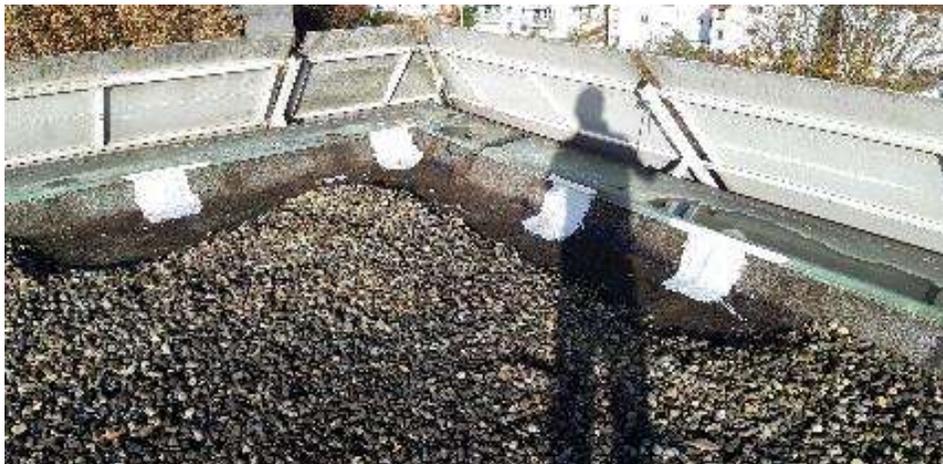
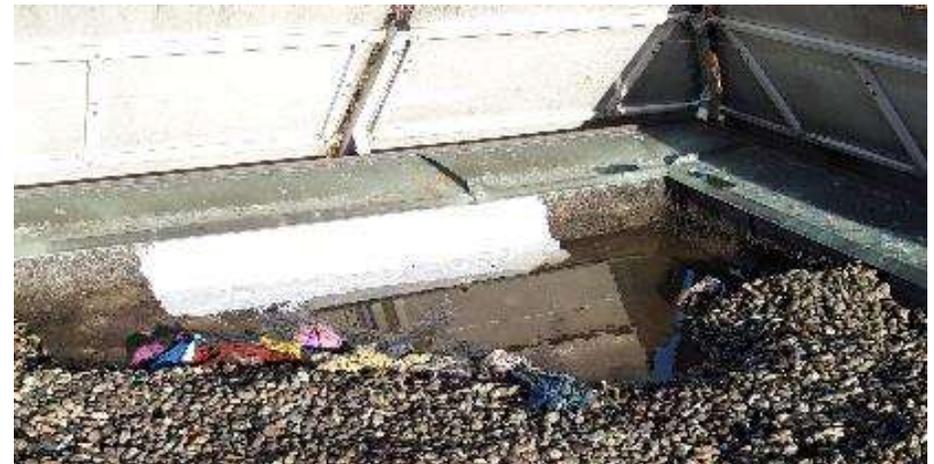
Mit Kunststoff geflickte Bereiche

**Mit Kunststoff
geflickte
Bereiche aus
dem Jahr 2022**
(weitere aus
Vorjahren nicht
dargestellt!)

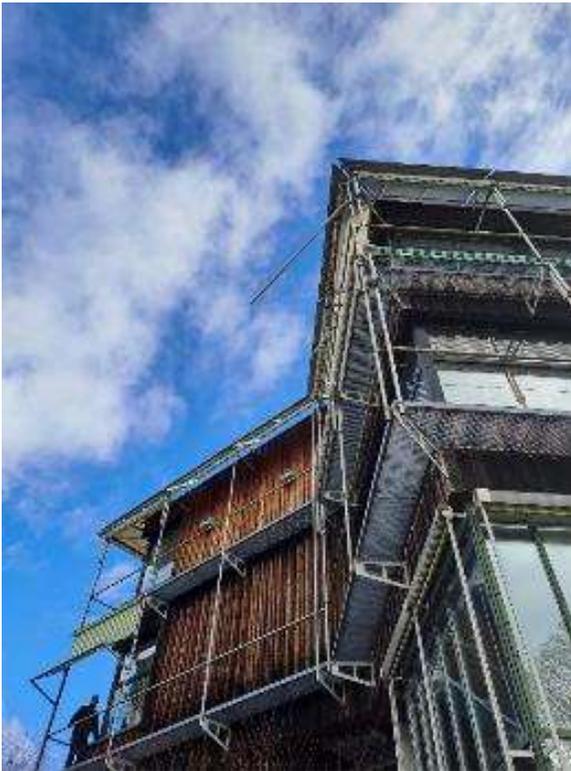
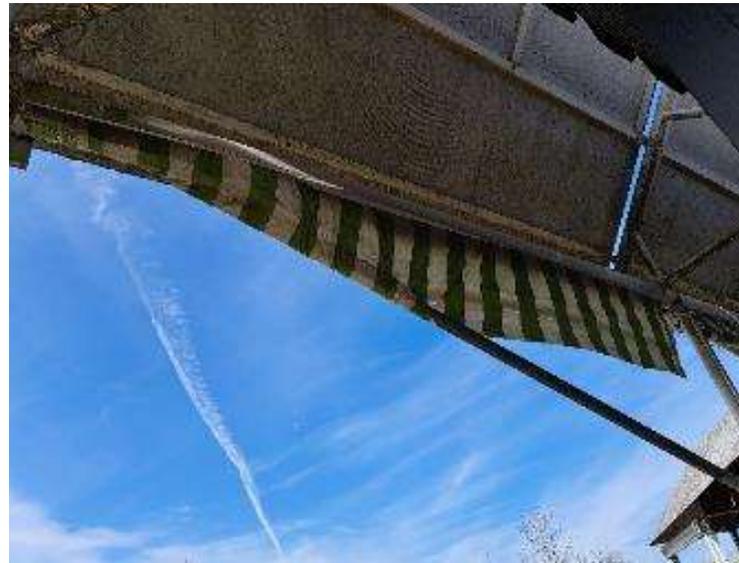
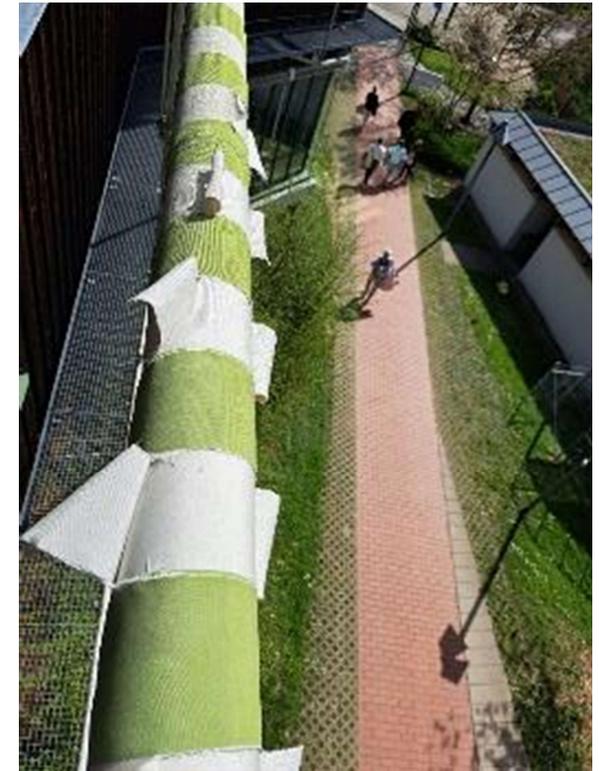
Betroffene Bereiche

- Lebensdauer ist deutlich überschritten und muss erneuert werden
- Verschiedene Stoffbehänge sind in einem sehr schlechten Zustand. Besonders auf der Sporthallenseite. Diese Stoffe halten nur noch an den mit Grün beschichteten Streifen zusammen. Die weißen Stoffbereiche sind nicht mehr vorhanden.

- Die meisten Randbereiche der Stoffe sind ebenso ausgeleiert.
- Der Stoff ist spröde geworden, die UV-Strahlung zerstört das Gewebe, dadurch wickelt sich der Stoff unregelmäßig auf, wodurch die Gestänge verkanten, die Anlage fängt an zu klemmen. Dies geht auf die Gelenke, die dann irgendwann brechen und das Gestänge hängt nach unten

- Ein konstruktiver Schwachpunkt der Anlage ist die Plexiglasabdeckung der Walze. Diese ist nicht UV-Beständig. Es kommt zu Rissen und die Abdeckungen brechen auseinander. Daher fehlen hier bereits mehrere Abdeckungen und die Stoffwalze liegt ungeschützt im Freien, wodurch der Stoff leidet.

- Empfehlenswert wären hier Blechabdeckungen zum Erhalt der vollen Funktion
